## Gutachten

| Gutachten – Nr. | 122_0112 |
| Projektbezeichnung | <b>Bebauungsplanaufstellung Nr. 923 „Nordwestlich Auf der Steinern Straße“</b><br><br>Aufnahme Baumbestand sowie Bewertung der Erhaltungswürdigkeit und – fähigkeit Baumbestand Freizeitgärten Frankfurt Nieder-Eschbach |

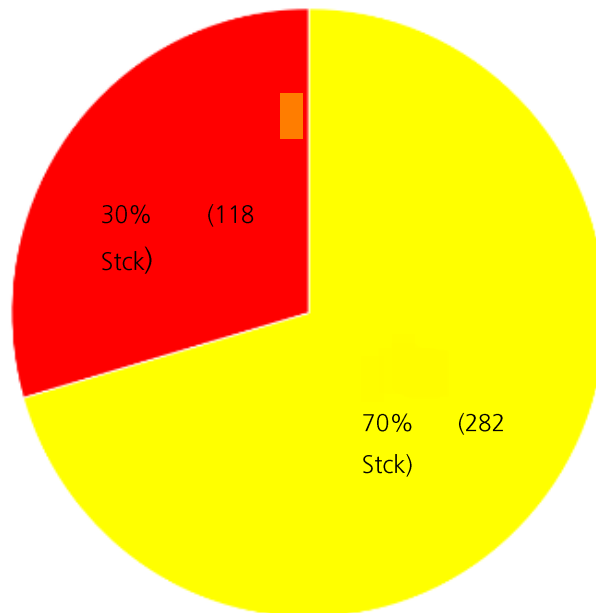
Als Ergebnis der visuellen Baumkontrolle ergab sich ein hoher bis sehr hoher Pflegeaufwand. Bei einem gepflegten Baumbestand ist ein Maßnahmenprozent von ca. 7 – 15% zu erwarten. Das Prozent beinhaltet dabei den Anteil an Bäumen mit einer Maßnahme in der Dringlichkeitsstufe 1 – 3. Bei der Kontrolle des gegenständlichen Baumbestandes betrug der Anteil 30%.

**Abb. 2: Übersicht Verkehrssicherheit (rot – nicht verkehrssicher / gelb – verkehrssicher)**

Ursächlich kann hierfür ein hoher Anteil von Bäumen in der Alterungsphase, eine schlechte Vitalität oder ein hoher Pflegerückstand sein.

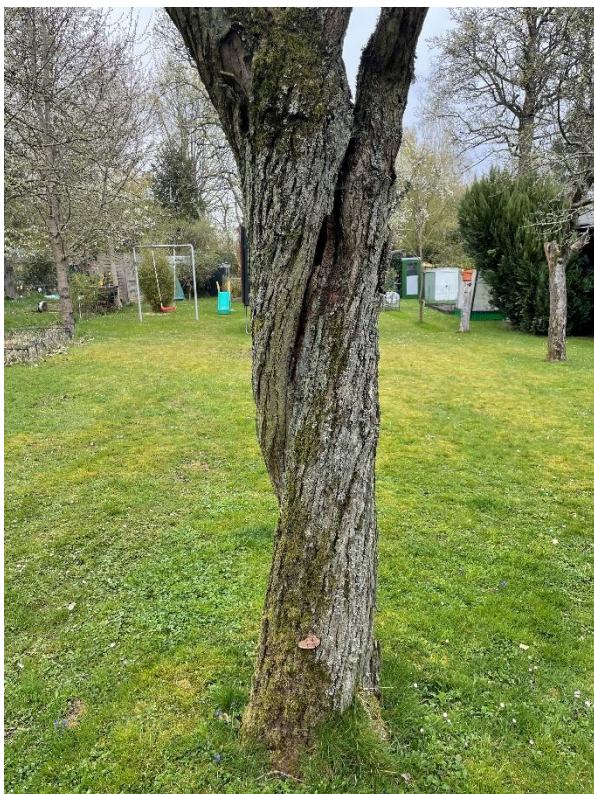
**Abb. 8: Obstbaum mit EF 3**

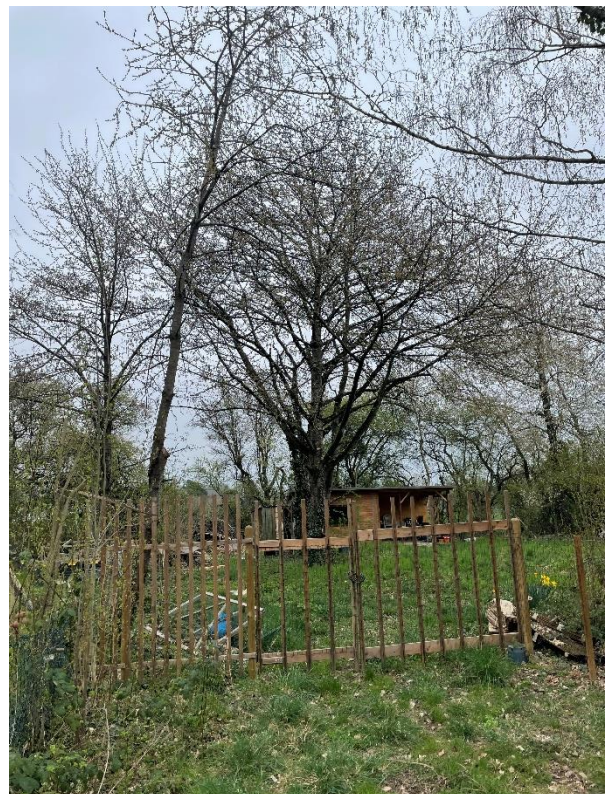
**Abb. 9: prägender Solitär mit EF 1**

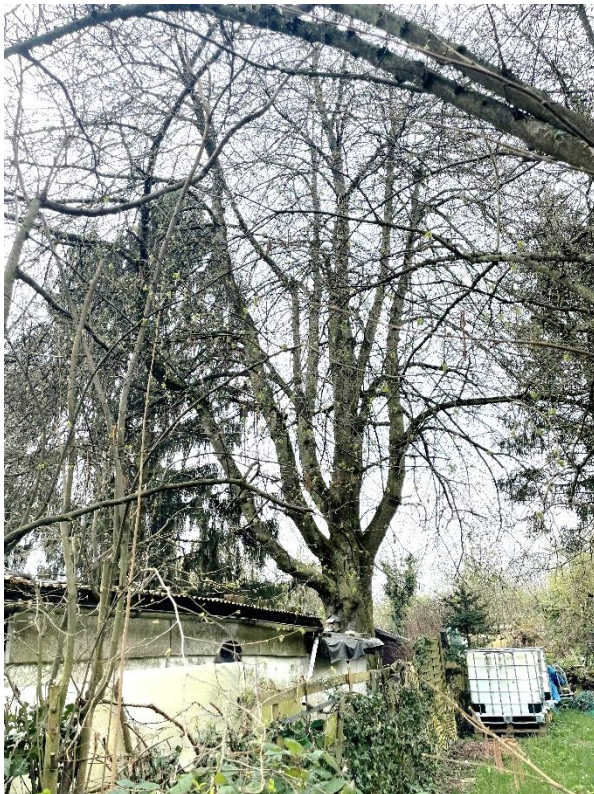
Ein größeres Problem ergab sich bei der Differenzierung von vitalen Bäumen ohne Vorschäden (vgl. Abb. 12) und hoher gestalterischer Funktion von vorgeschädigten alten Obstbäumen mit einer hohen ökologischen Funktion (vgl. Abb. 13). In Abstimmung mit dem Auftraggeber und nach interner Besprechung wurden grundsätzlich alle Obstbäume in die EW 2 und Obstbäume mit Hinweisen auf eine artenschutzrechtliche Relevanz erweitert in die EW 3 aufgenommen.

**Abb. 12: Solitär EW 1**

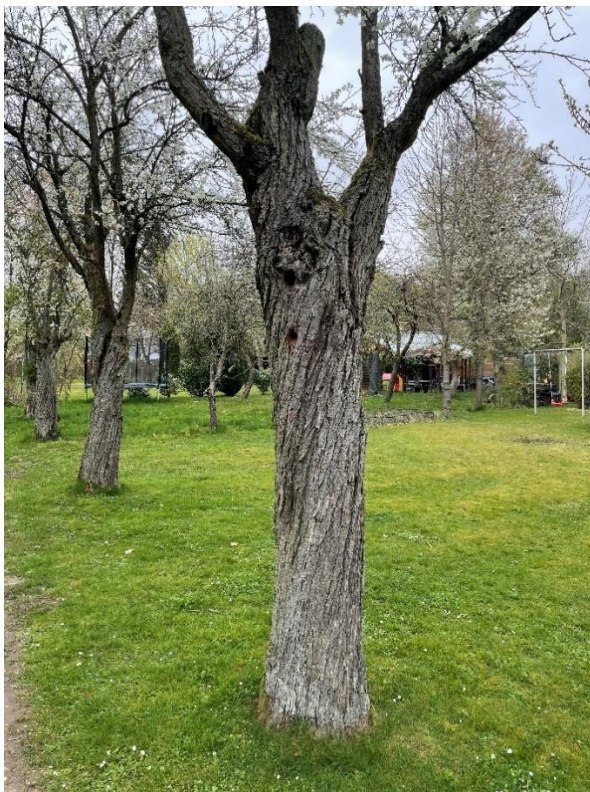
**Abb. 15: Obstbaum mit Höhlung**

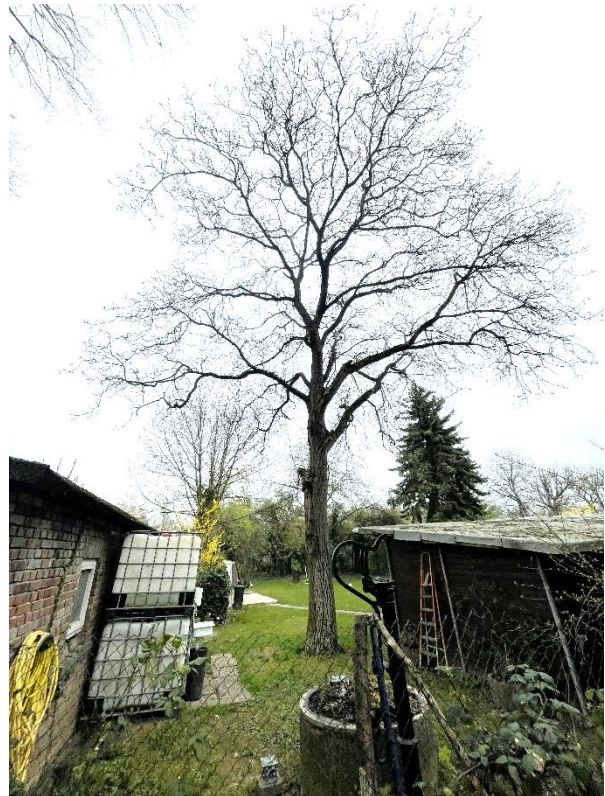
**Abb. 16: Nussbaum mit Nistkasten**
