# Dokumentation Altstadt

Titelbild:  
Rotes Haus  
von Carl Theodor Reiffenstein  
1864

Studie  
bearbeitet von  
Prof. DW. Dreyse  
Dipl. Ing. Volkmar Hepp  
Dipl. Ing. Björn Wissenbach  
Mitarbeiter Peter Bierling

in der Bürogemeinschaft  
Architekten ABS  
Martin-May-Straße 7  
60594 Frankfurt am Main

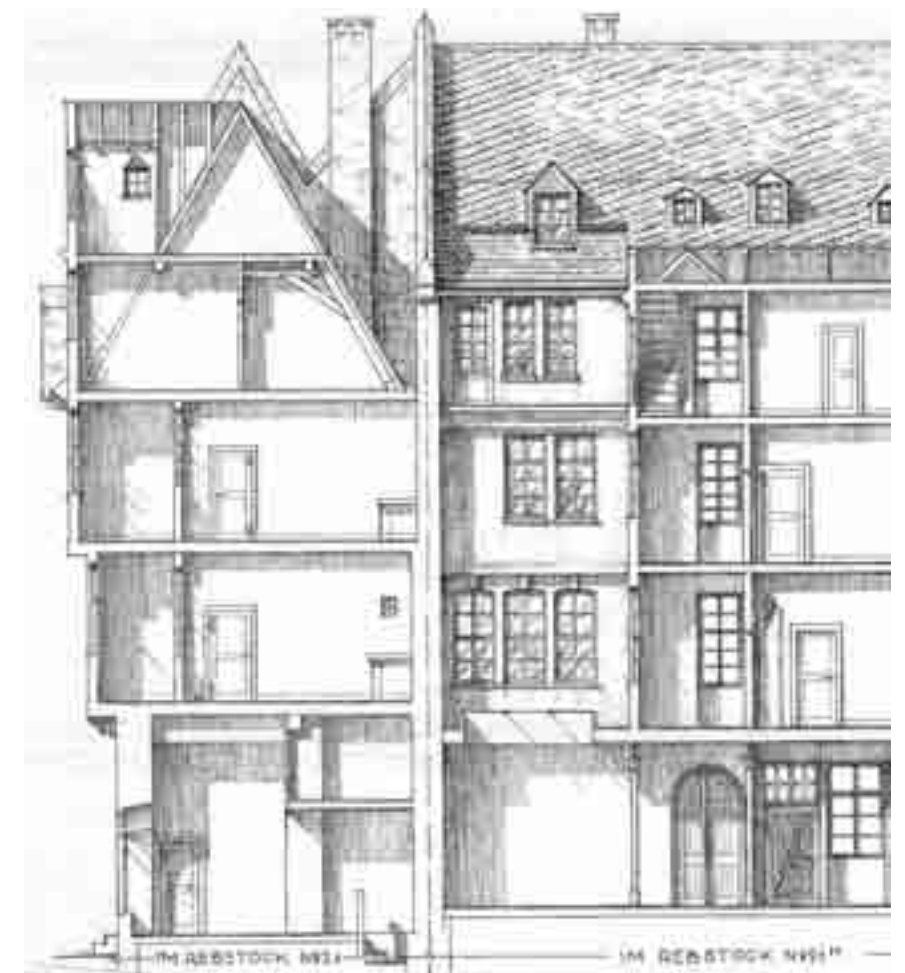
Schnitt Rebstock 21 / Neugasse 6 (Carl Knabenschuh)

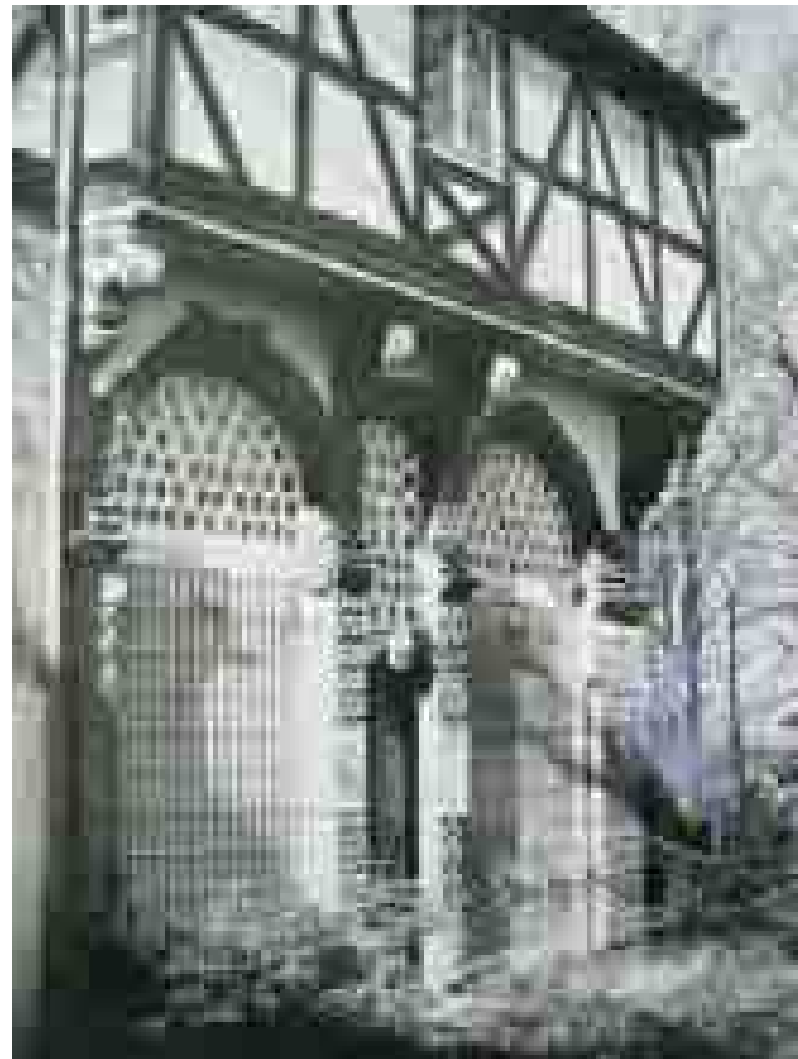
Erdgeschoss "Goldene Waage" in Dreieich

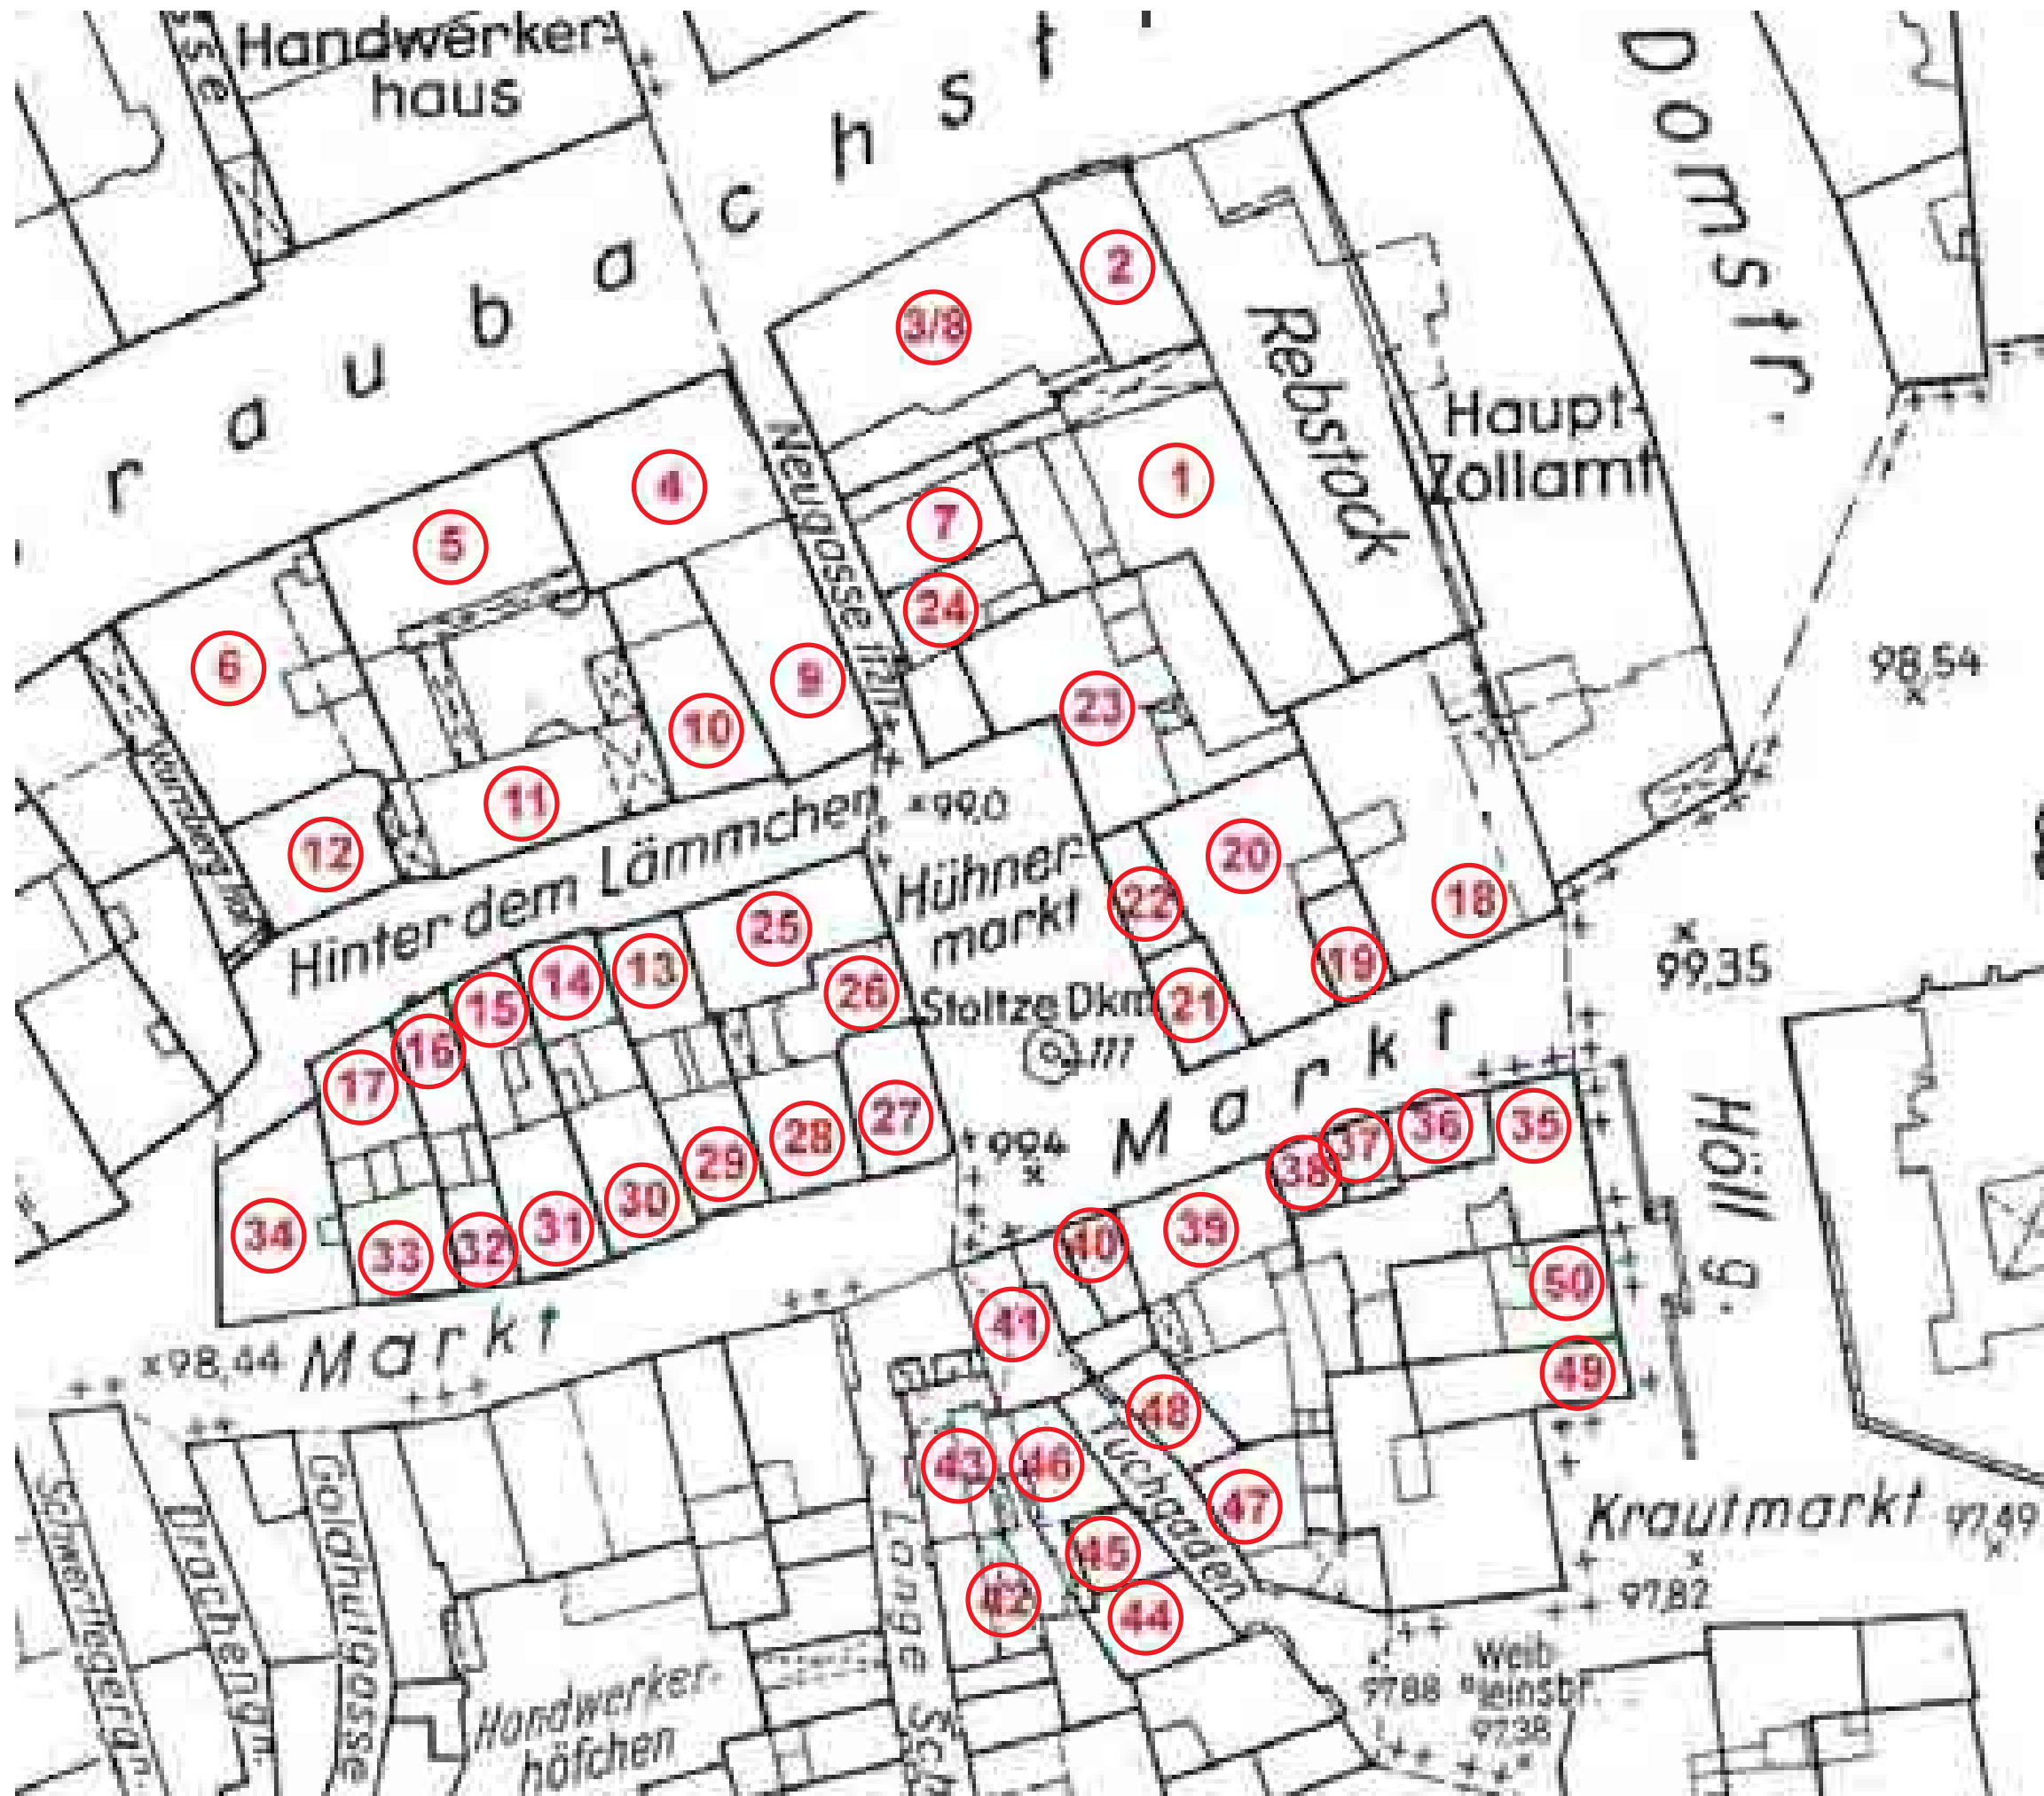
Nummerierung der in der Dokumentation untersuchten Altstadt-häuser.  
Grundlage ist ein Ausschnitt aus der Stadtkarte Frankfurt am Main von 1939.

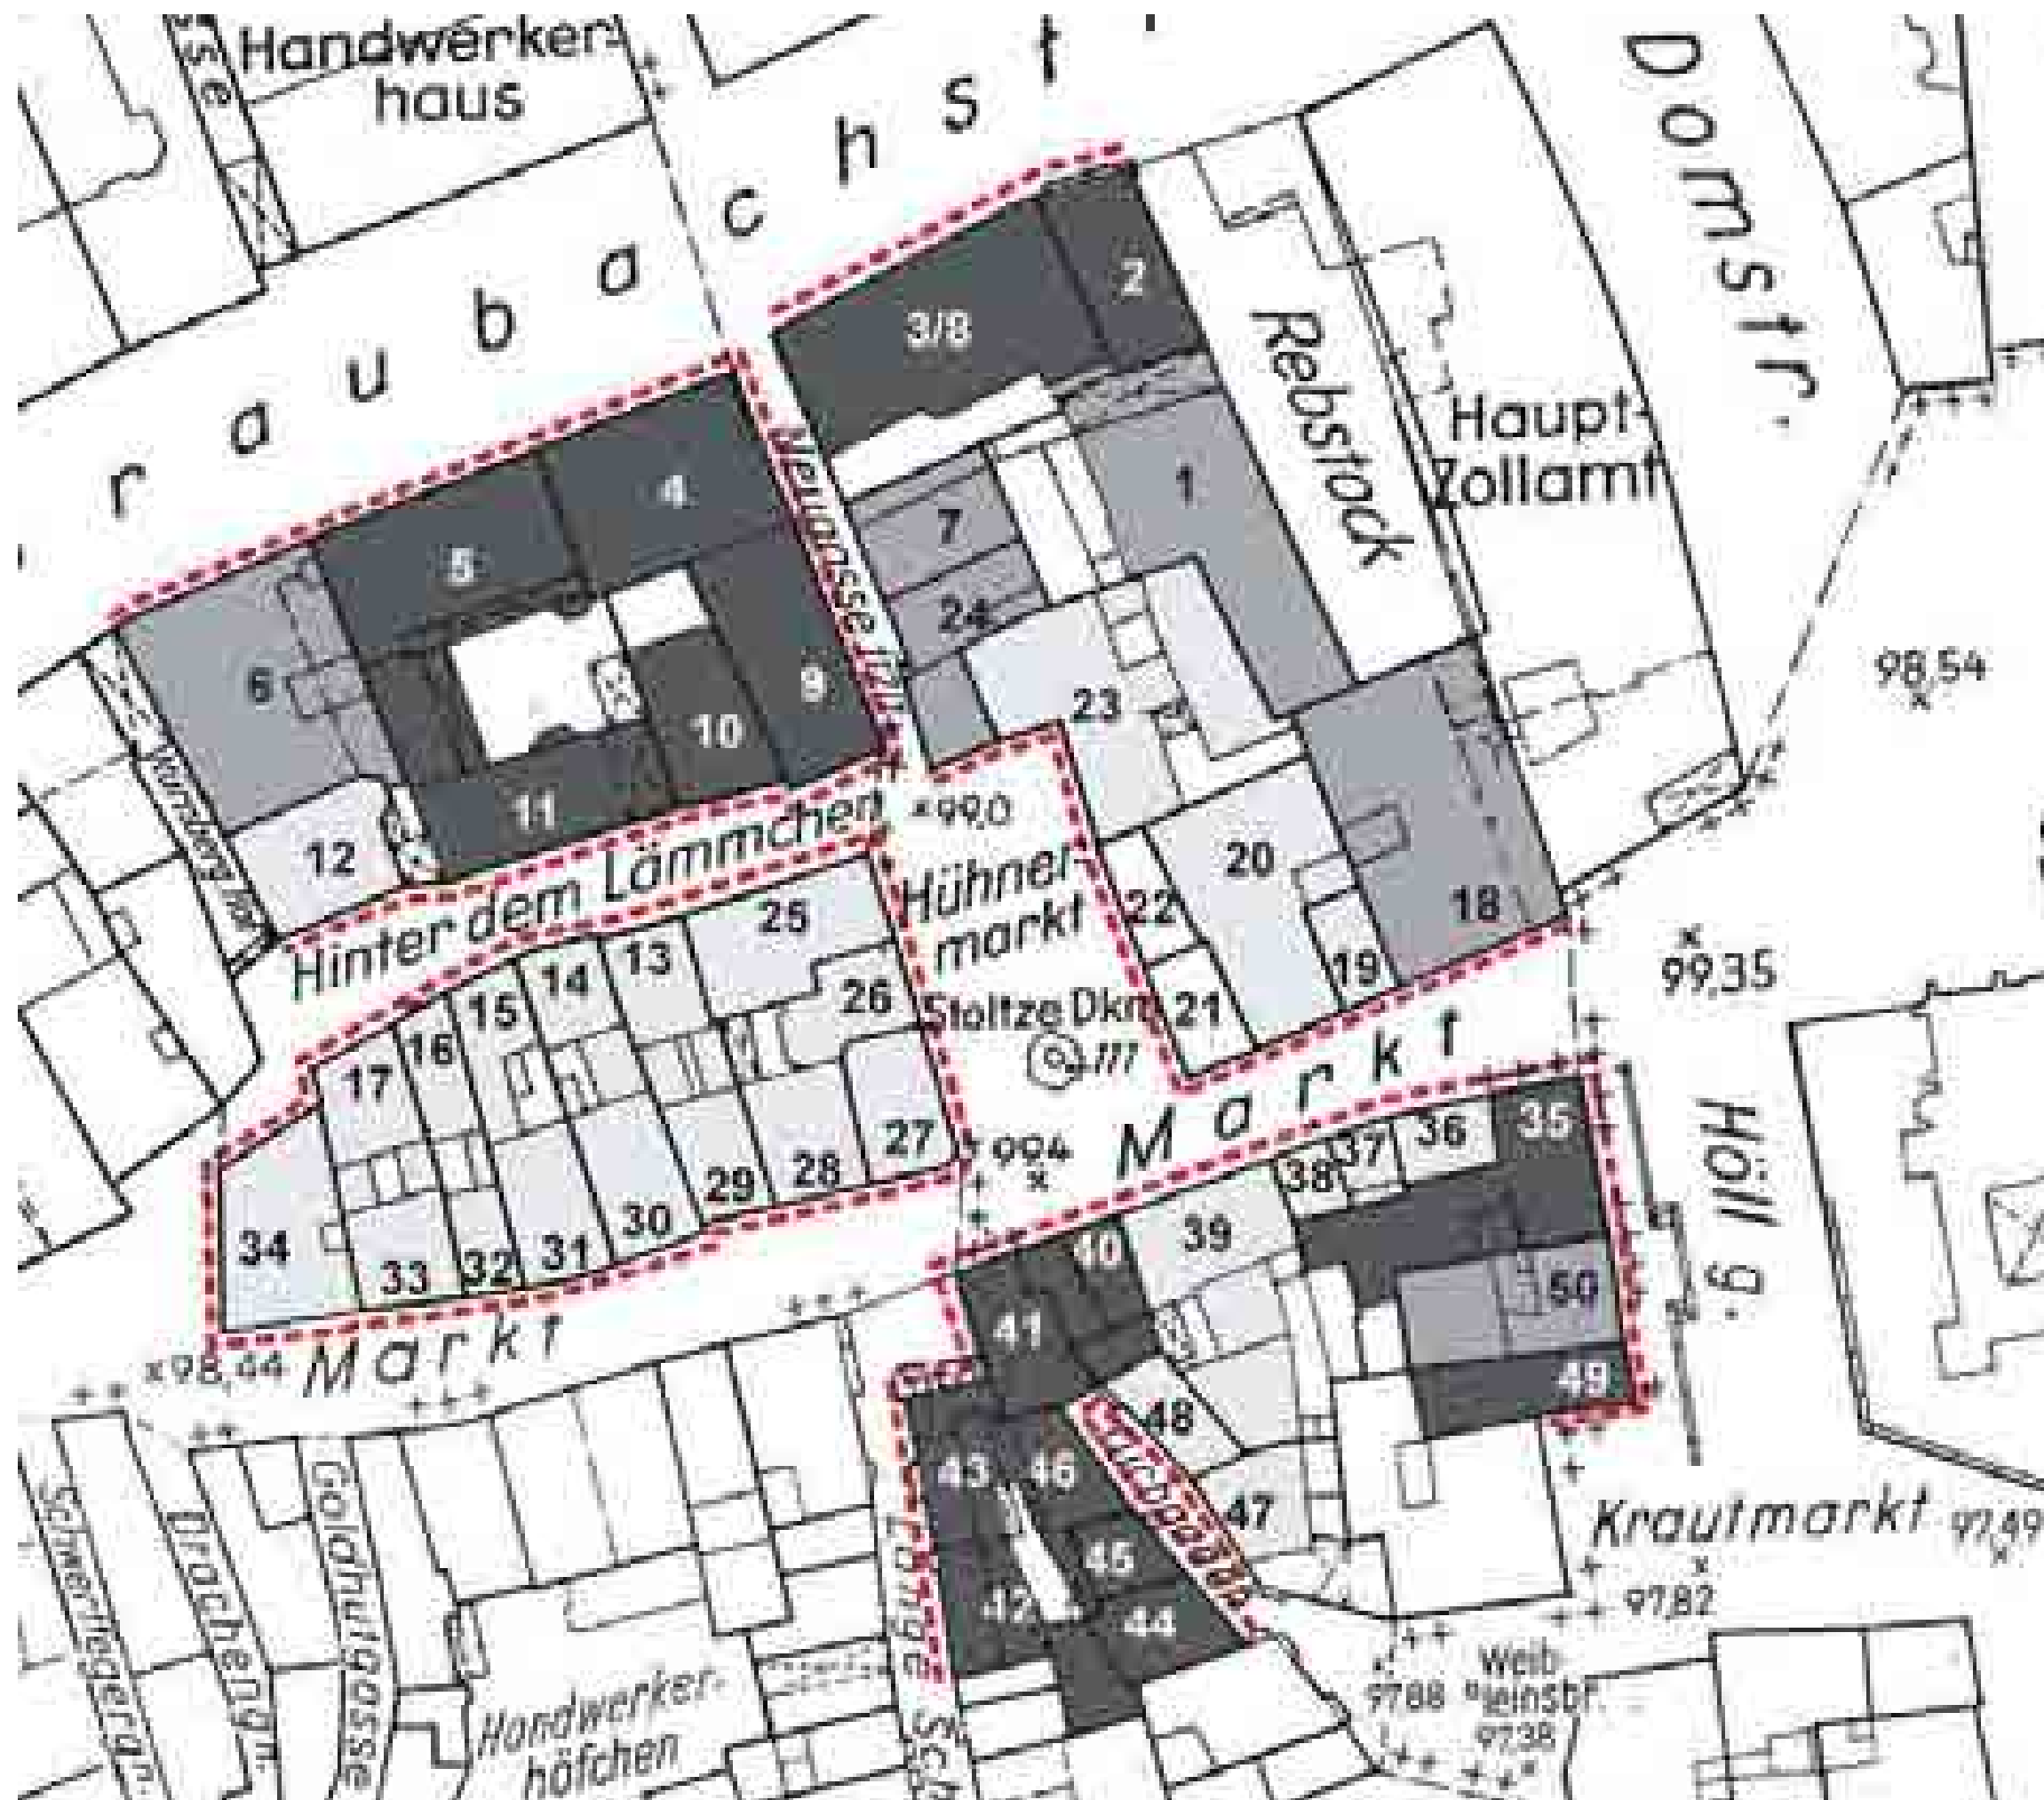
- ausführliche Pläne vorhanden
- Pläne nur teilweise vorhanden
- Skizzen Treuner
- Pläne fehlen
- Fassadenabwicklung vorhanden

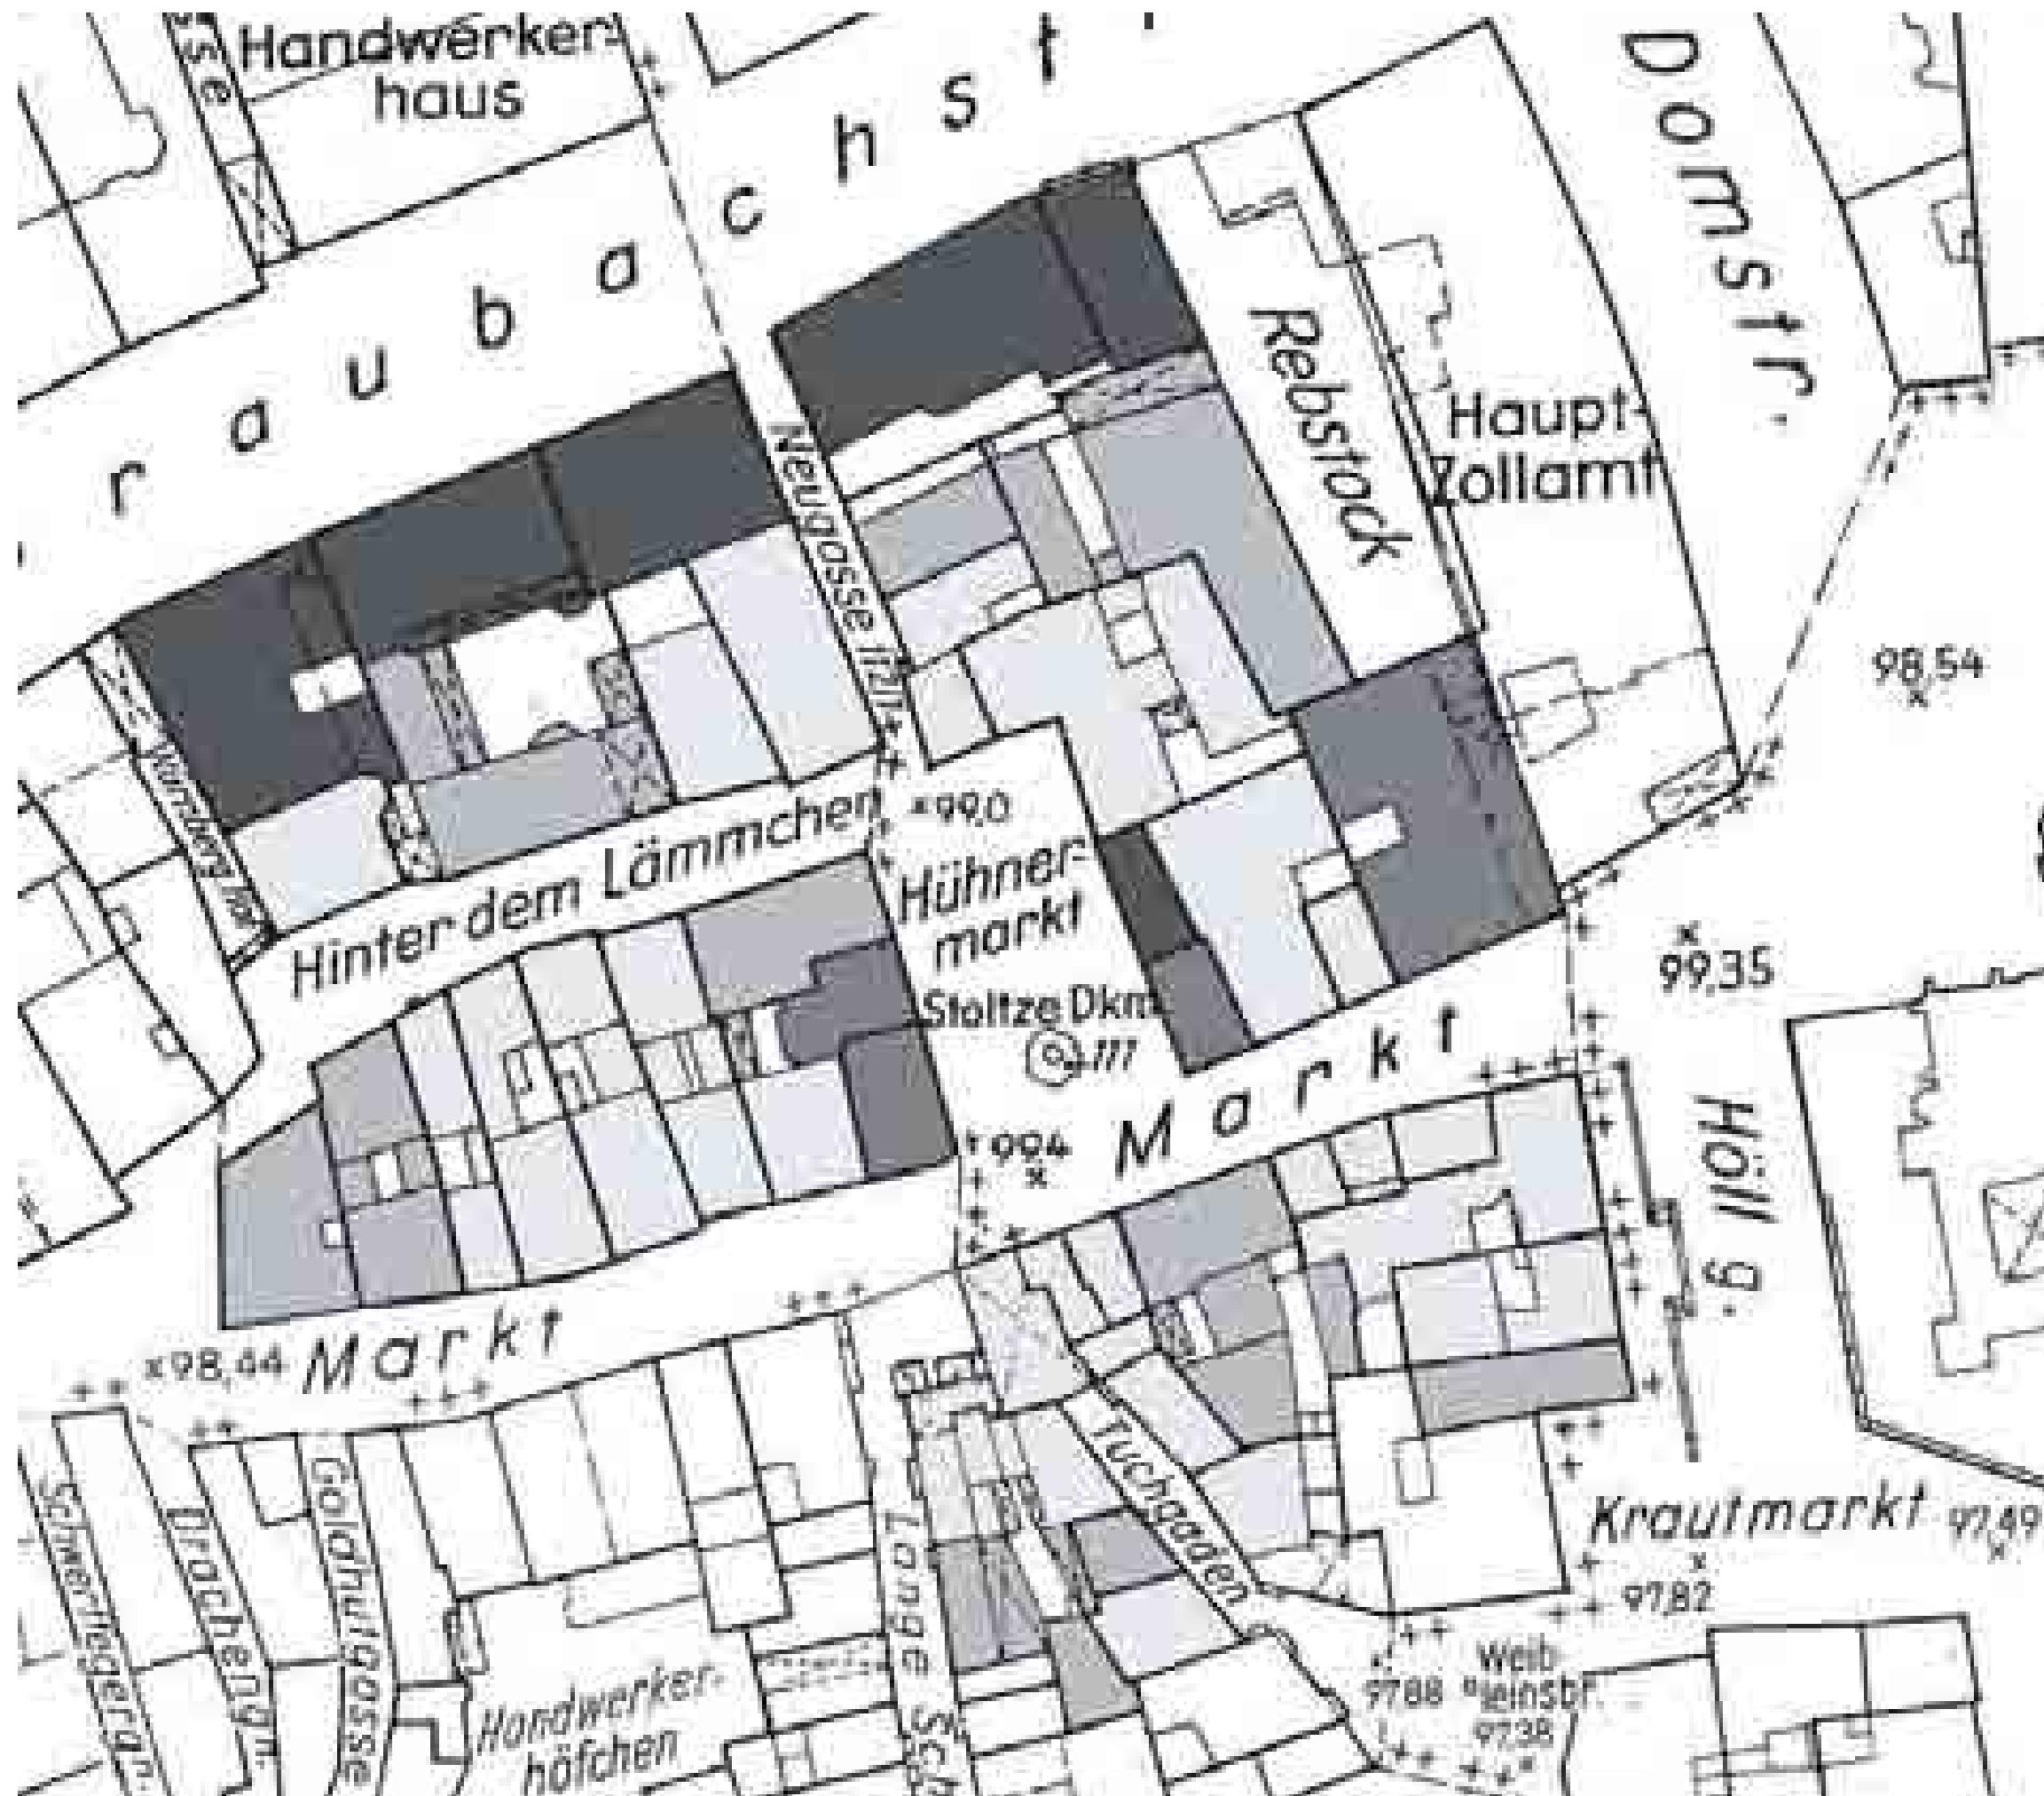
Die Dachflächen sind auf der Grundlage von Einzelplänen und Luftbildern skizzenhaft dargestellt.

Die geringen Hofflächen sind dunkel angelegt.

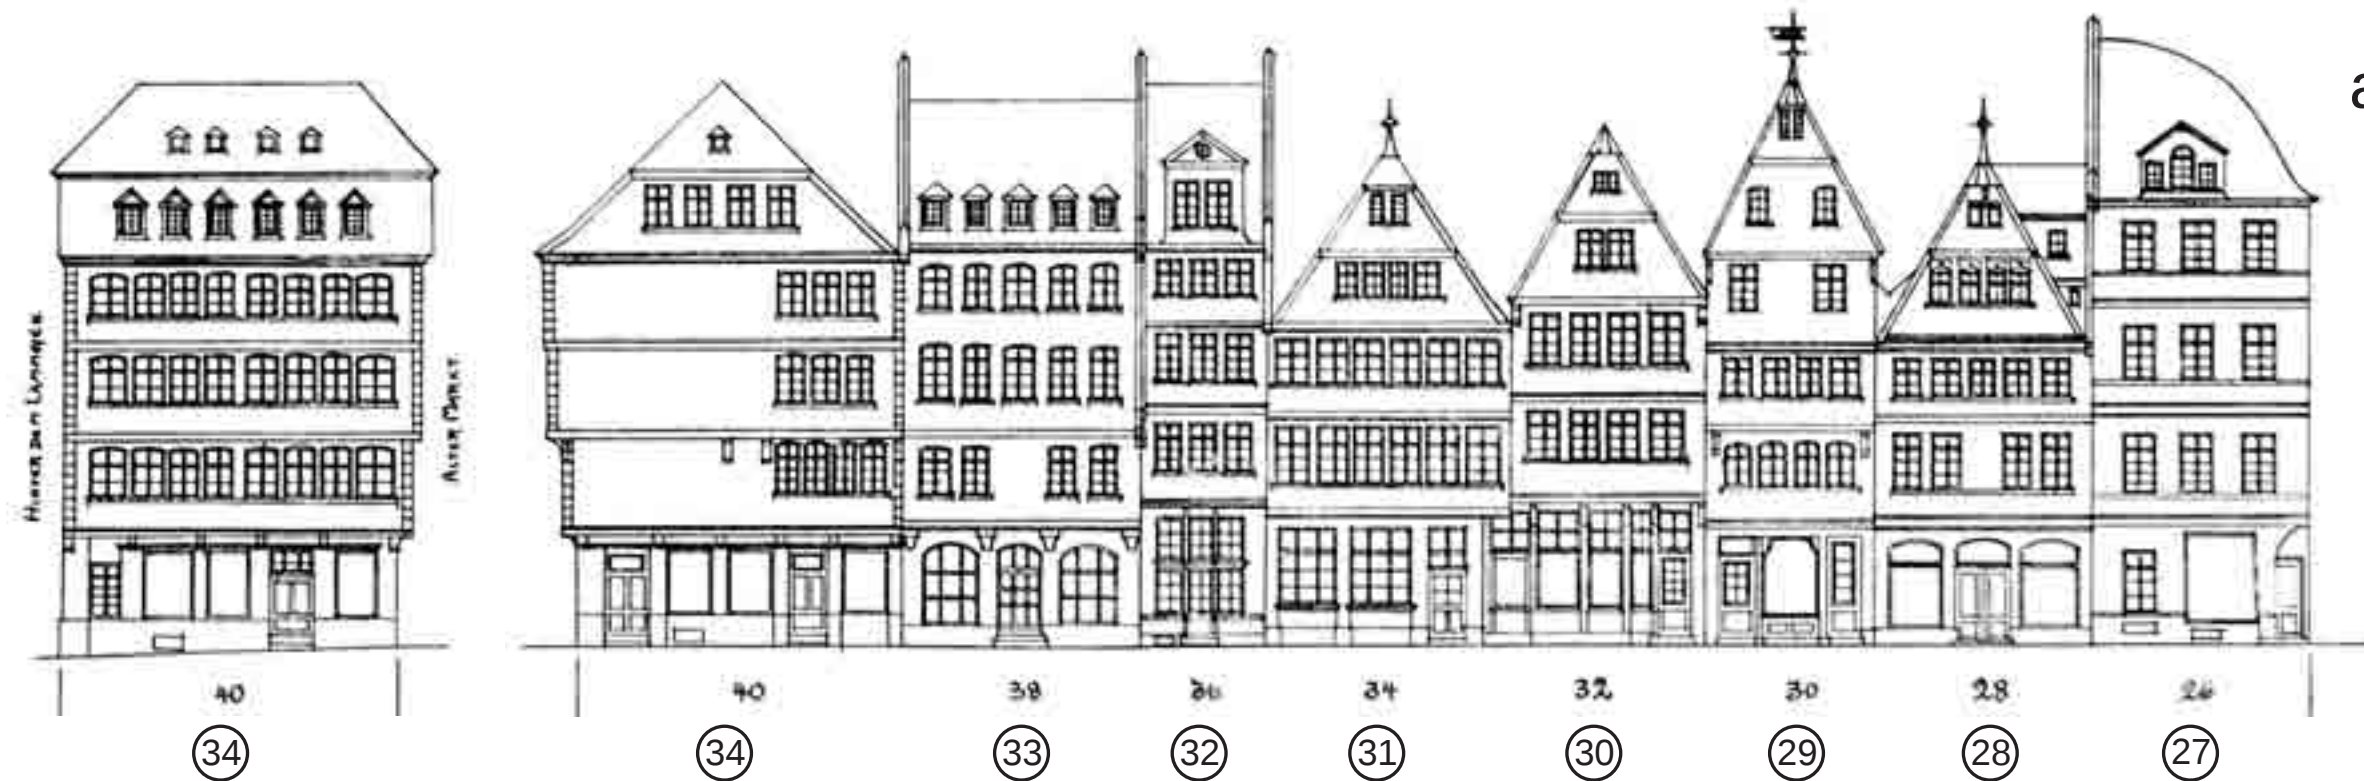
Die Genauigkeit der hier dargestellten Fassadengliederungen (Fenster, Gesimse) entspricht zum Teil nicht den sonstigen vorhandenen Dokumenten (Fotos, Aufmaßskizzen)

Markt - Nordseite

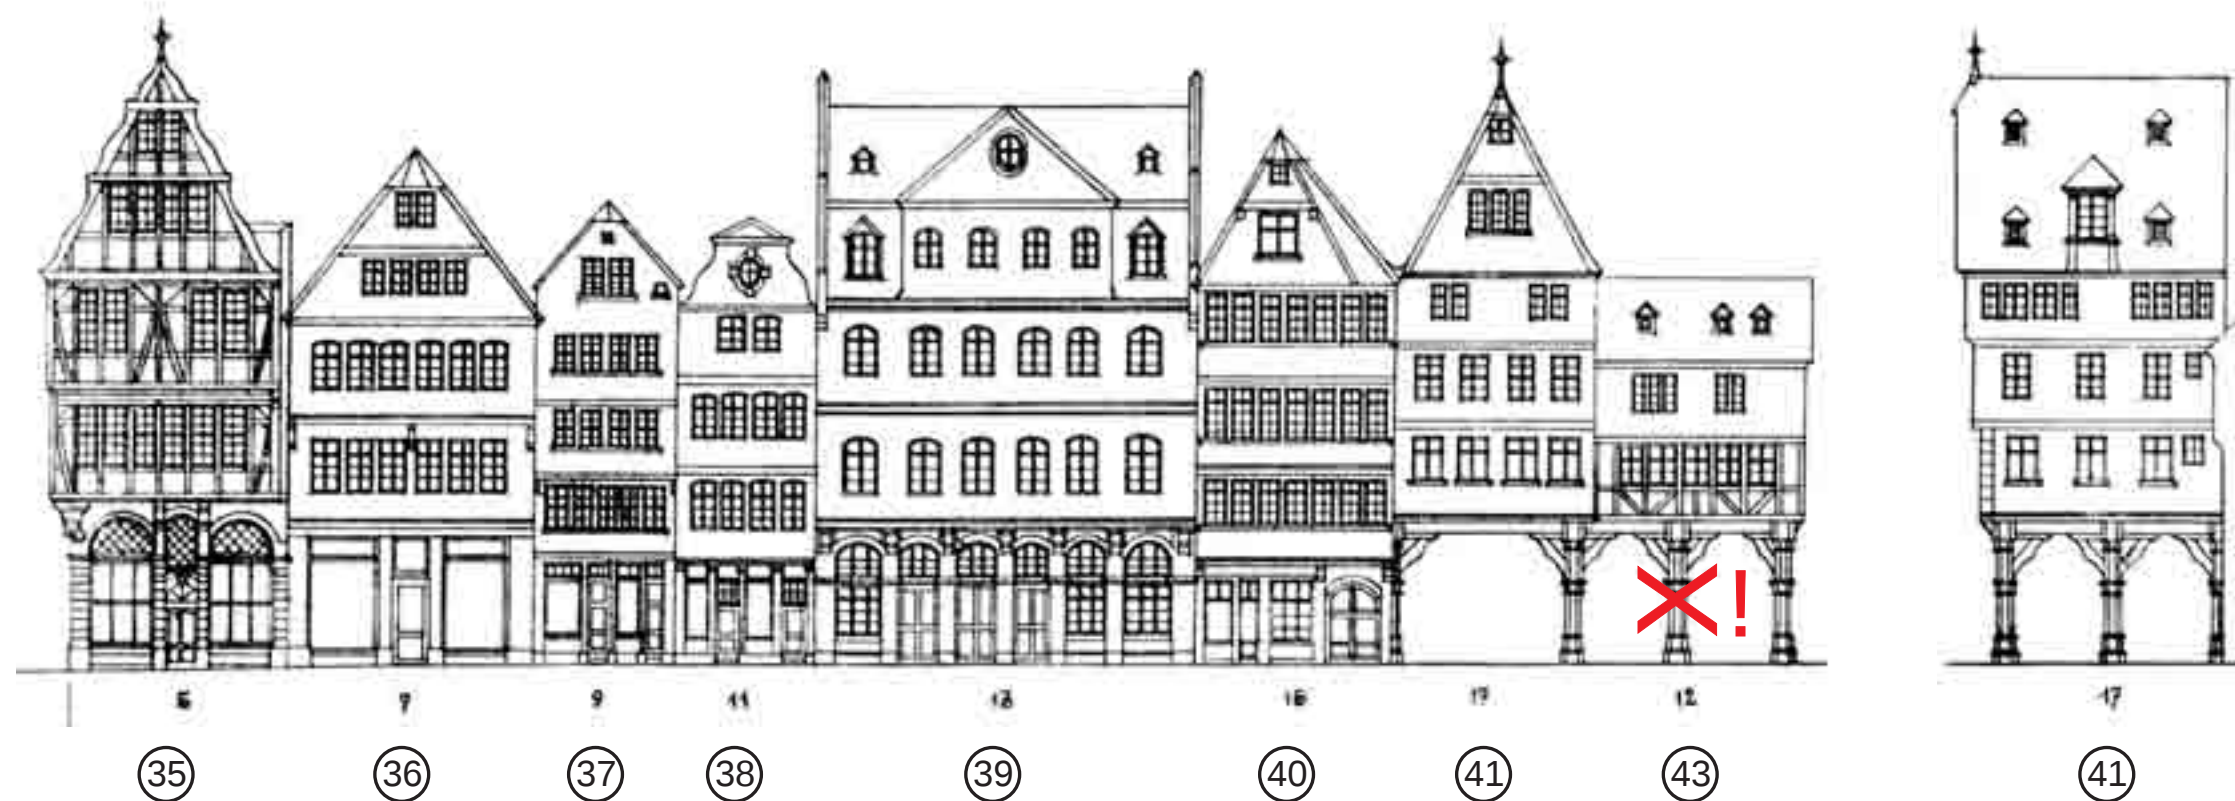
Markt - Südseite

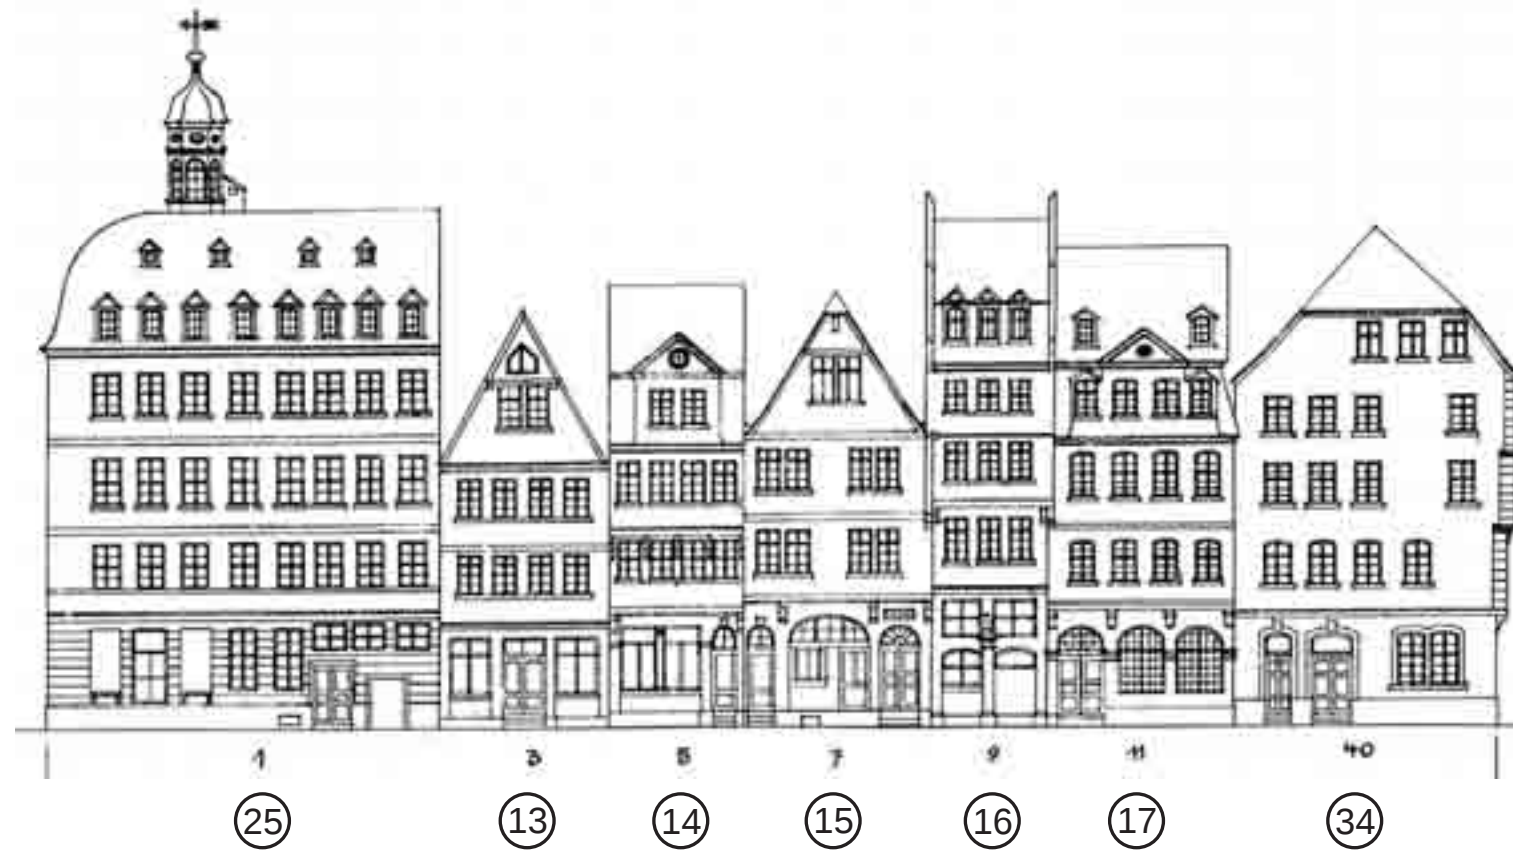
Die Genauigkeit der hier dargestellten Fassadengliederungen (Fenster, Gesimse) entspricht zum Teil nicht den sonstigen vorhandenen Dokumenten (Fotos, Aufmaßskizzen)

Hinter dem Lämmchen - Südseite

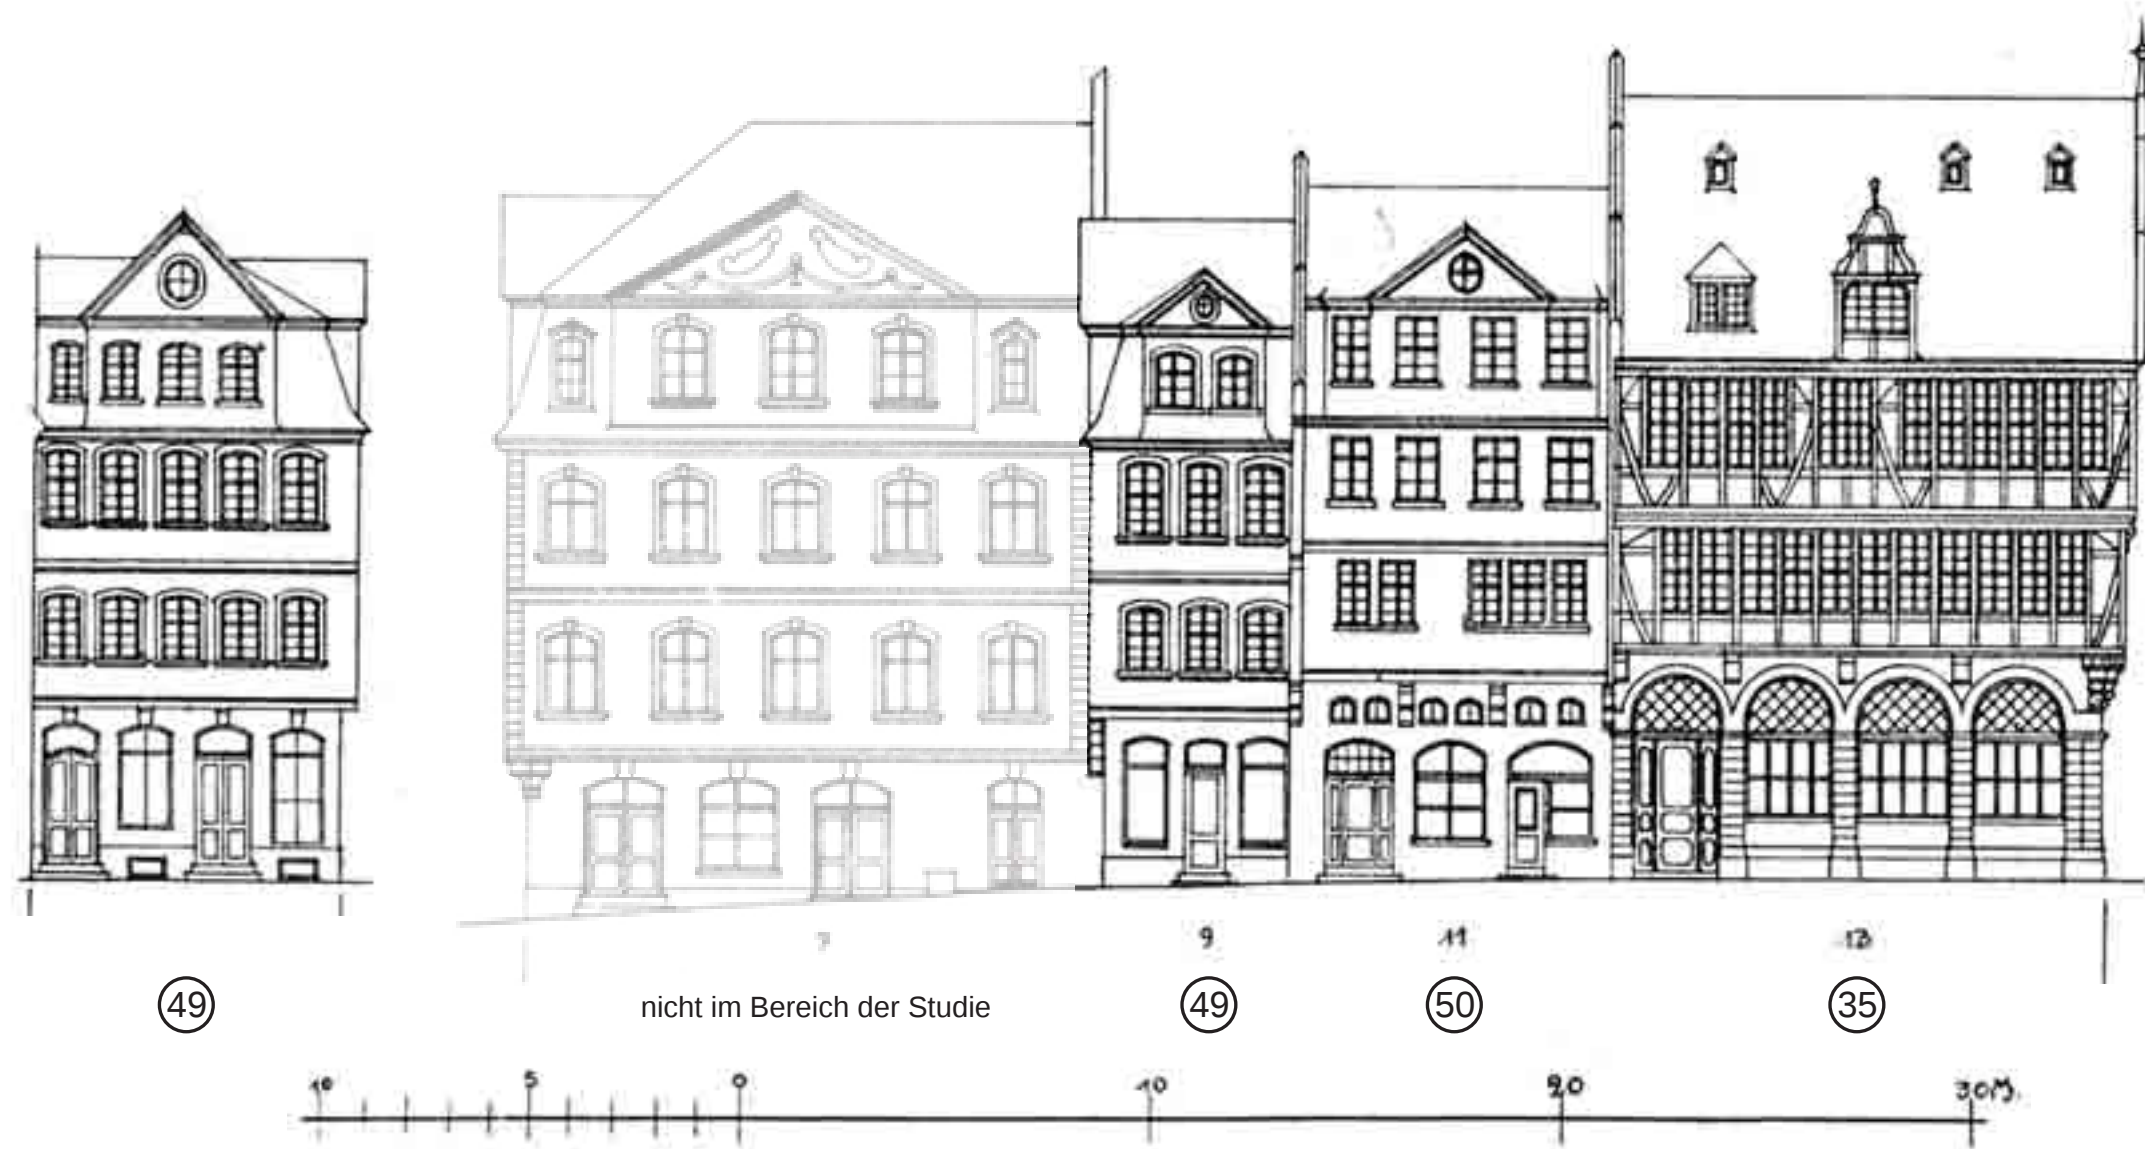
Die Genauigkeit der hier dargestellten Fassadengliederungen (Fenster, Gesimse) entspricht zum Teil nicht den sonstigen vorhandenen Dokumenten (Fotos, Aufmaßskizzen)

Höllgasse - Westseite

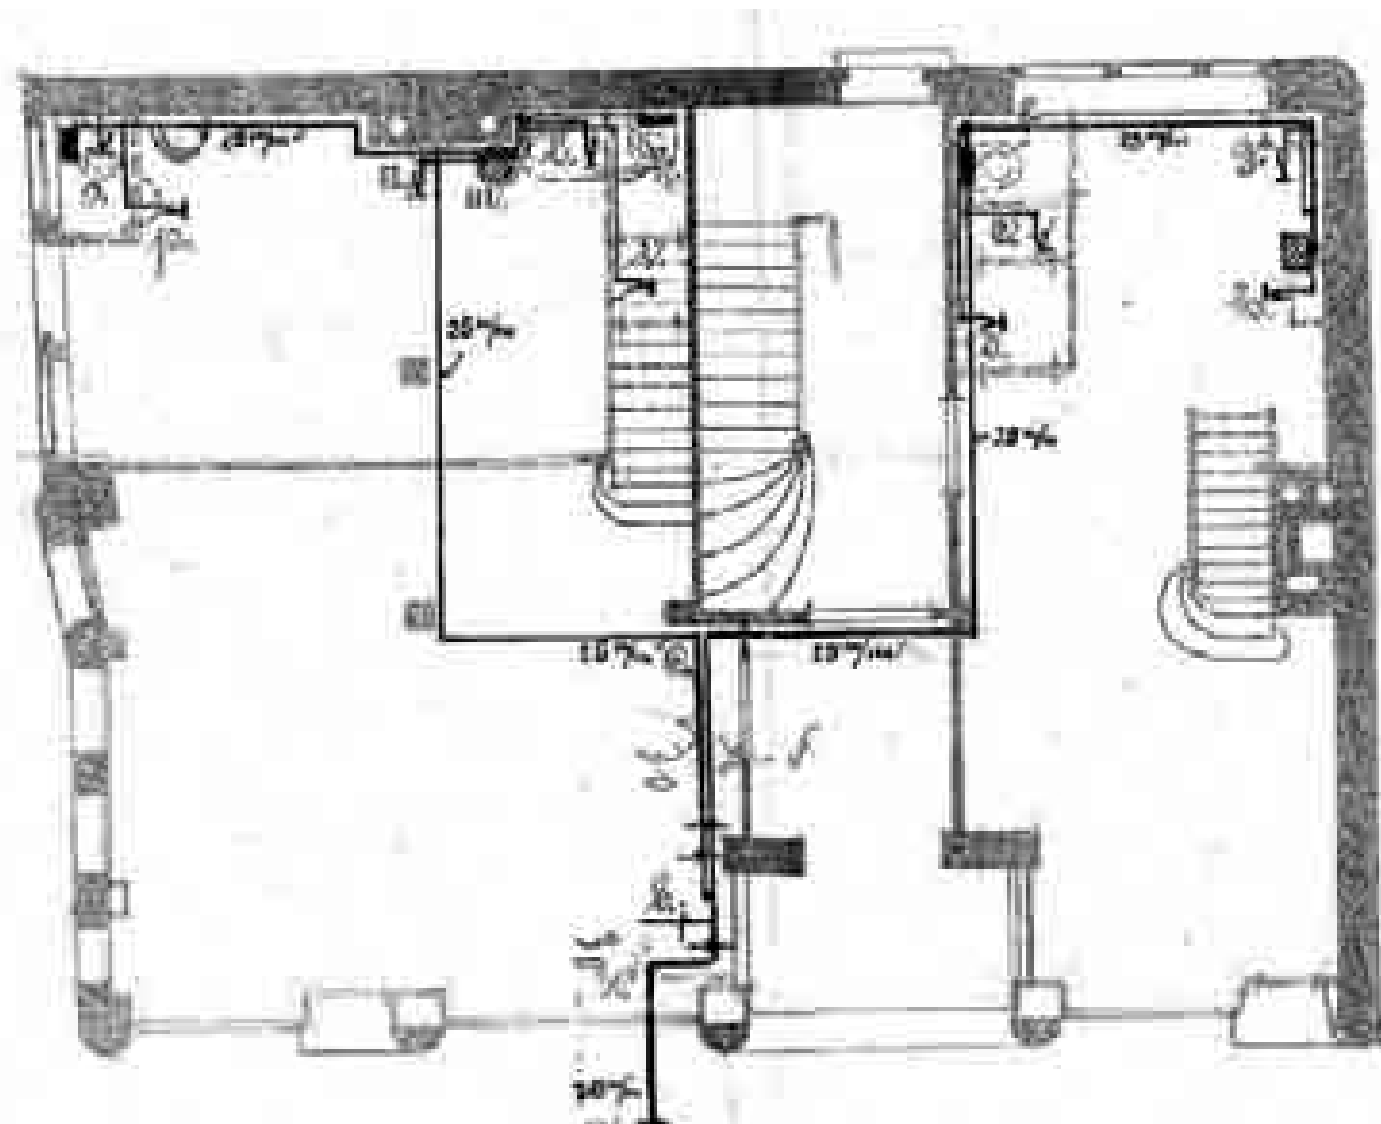
1 Erdgeschoss
