# Dokumentation Altstadt

Titelbild:  
Rotes Haus  
von Carl Theodor Reiffenstein  
1864

Studie  
bearbeitet von  
Prof. DW. Dreyse  
Dipl. Ing. Volkmar Hepp  
Dipl. Ing. Björn Wissenbach  
Mitarbeiter Peter Bierling

in der Bürogemeinschaft  
Architekten ABS  
Martin-May-Straße 7  
60594 Frankfurt am Main

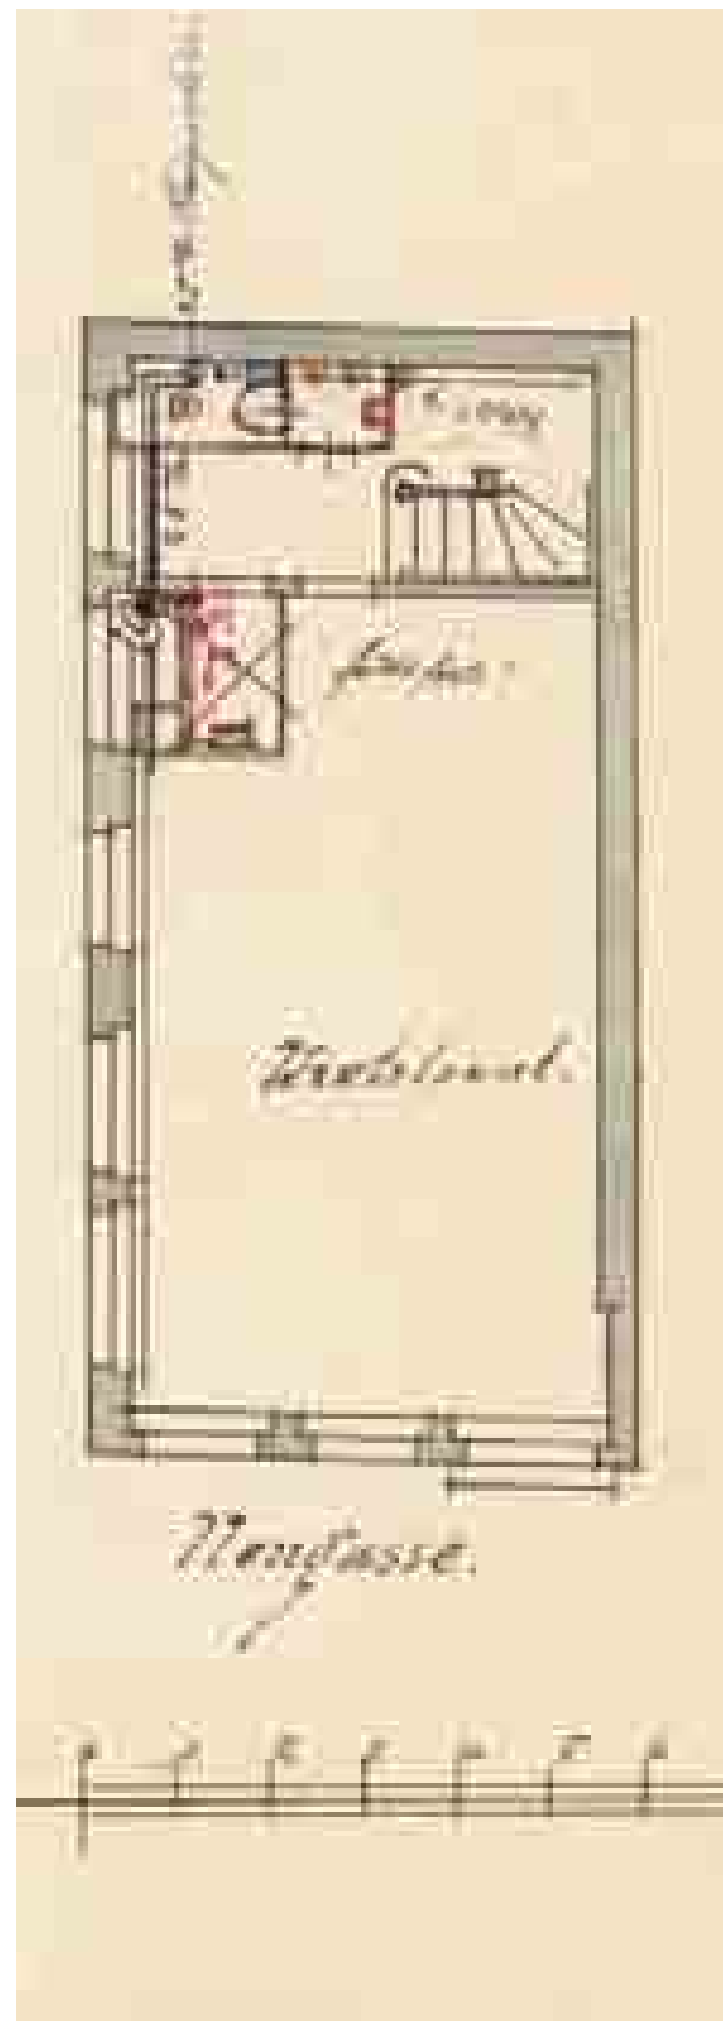
1 Grundriss

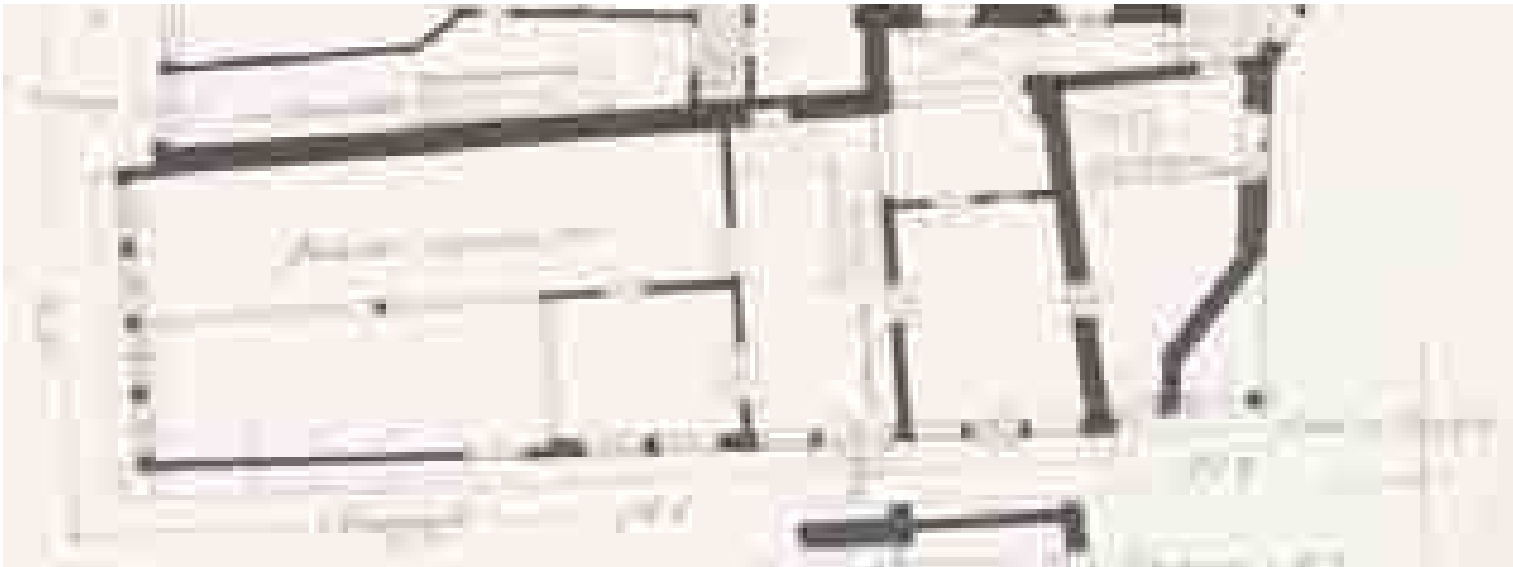
5 Erdgeschoss

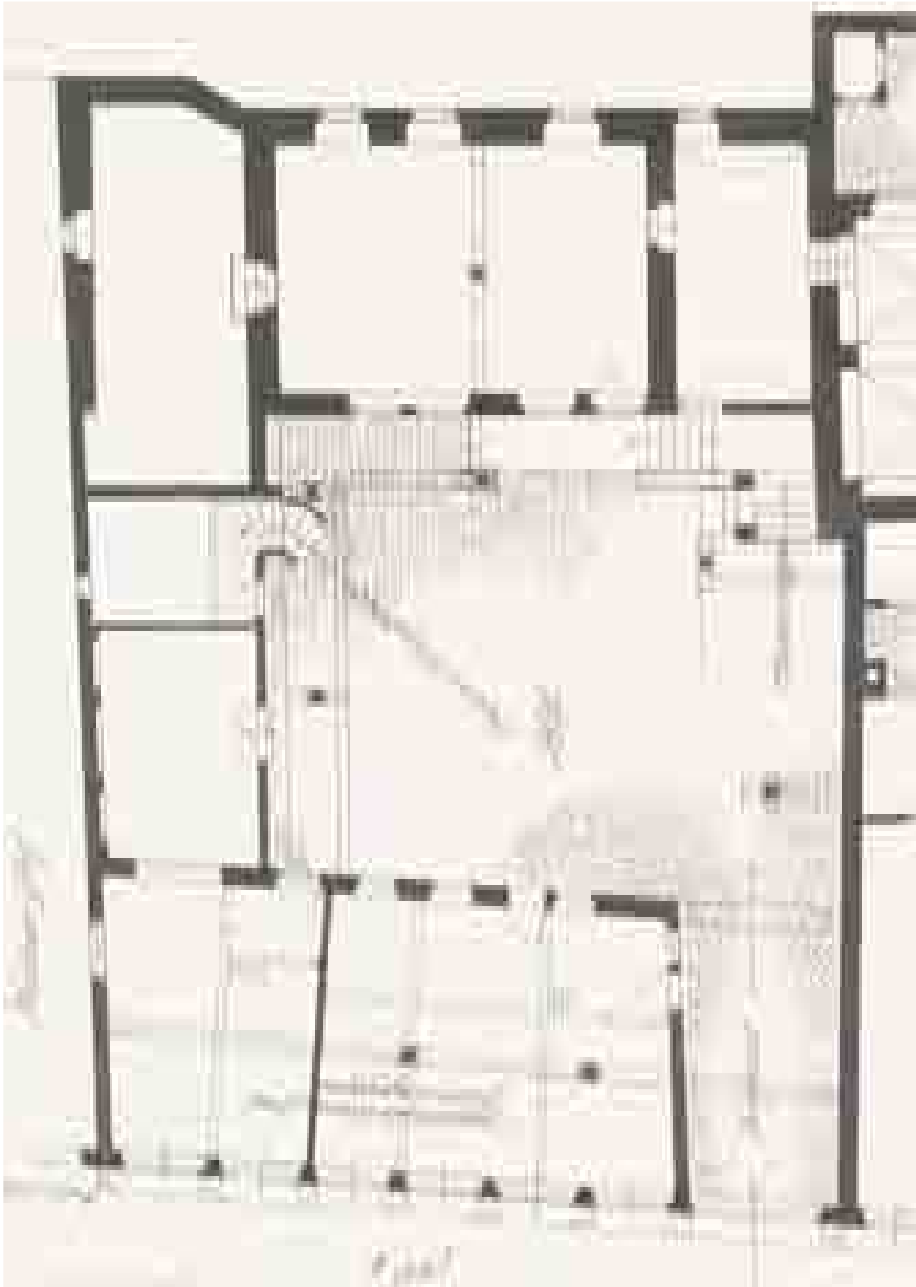
1 Erdgeschoss

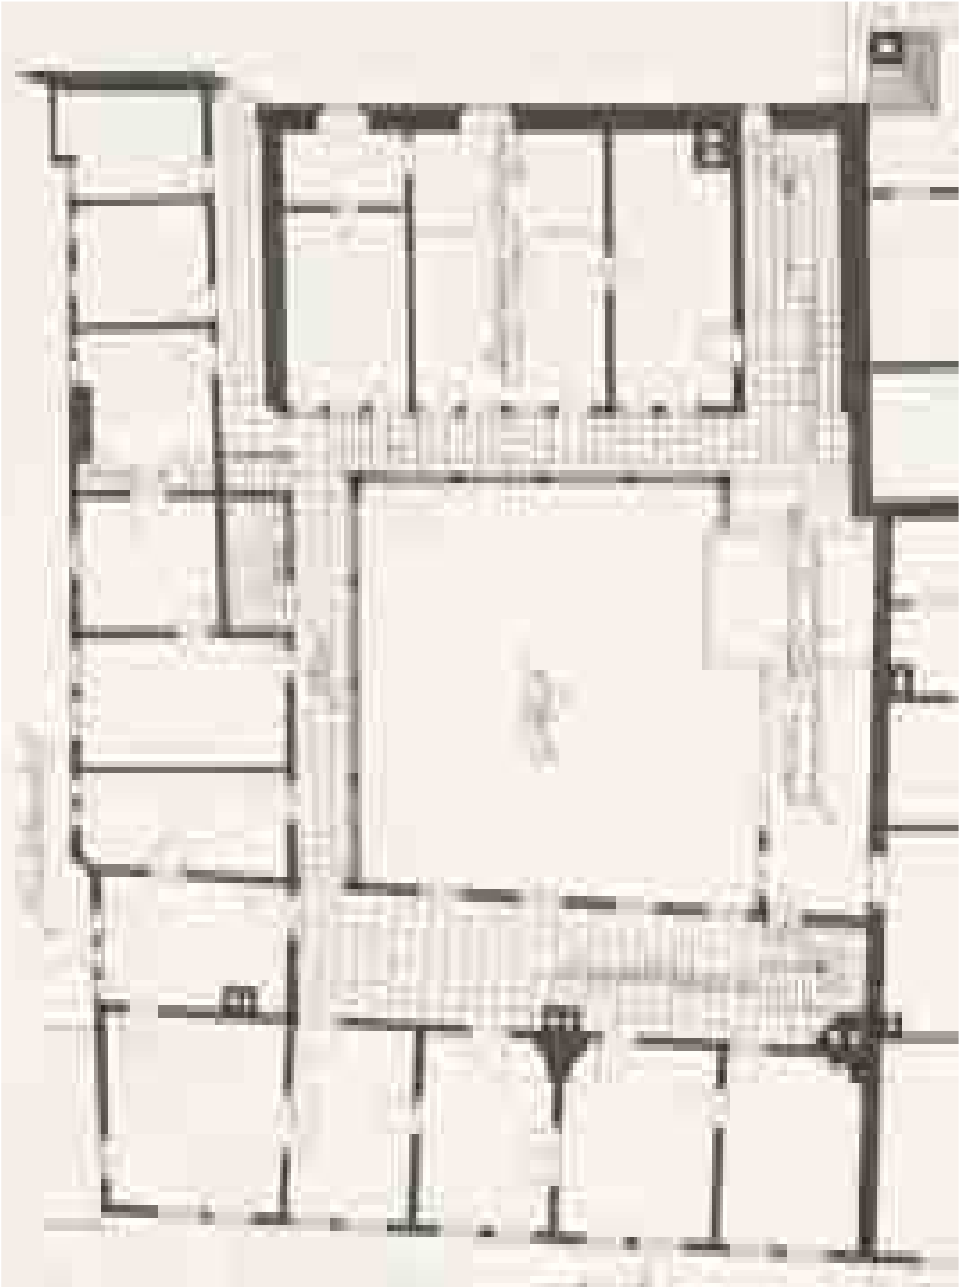
2 1. Obergeschoss
