## Gutachten

| Gutachten – Nr. | 122_0112 |
| Projektbezeichnung | <b>Bebauungsplanaufstellung Nr. 923 „Nordwestlich Auf der Steinern Straße“</b><br><br>Aufnahme Baumbestand sowie Bewertung der Erhaltungswürdigkeit und – fähigkeit Baumbestand Freizeitgärten Frankfurt Nieder-Eschbach |

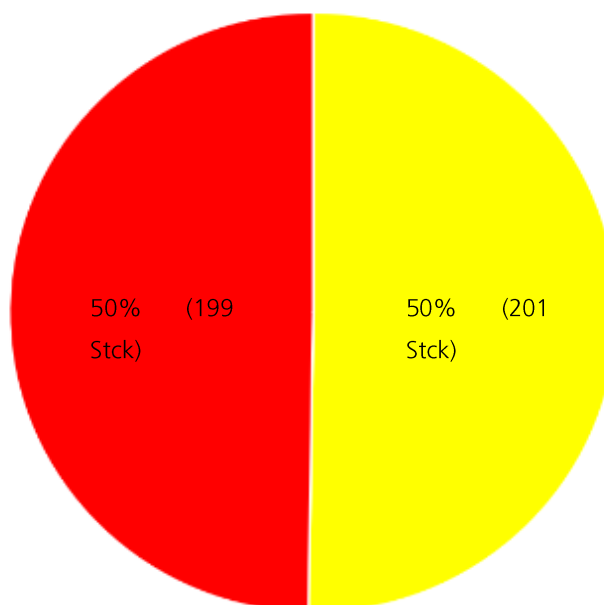
**Abb. 3: Verteilung Entwicklungsphasen**

Die Abbildung 3 zeigt eine gleichmäßige Verteilung der Bäume in der Reife- und in der Alterungsphase. Somit ist der Anteil älterer Bäume (>50 (80) Jahre Standzeit – je nach Baumart) gegenüber einem durchschnittlichen Baumbestand erhöht. Es gibt hier zwar kein klassisches Szenario, aber ein typischer Baumbestand hat eher einen Anteil (Schätzung) von 25% Jugendphase, 50% Reifephase und 25% Alterungsphase.

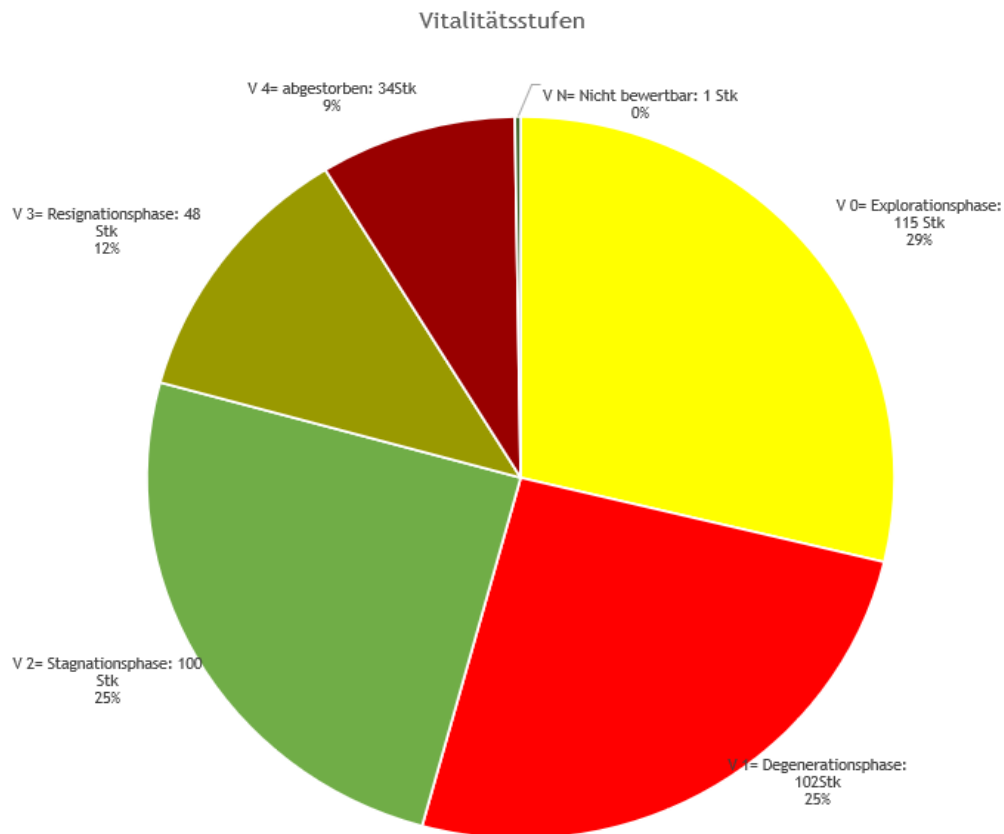
**Abb. 4: Verteilung Vitalitätsstufen (nach ROLOFF)**

Auffällig ist auch ein hoher Anteil von Bäumen in der Vitalitätsstufe 3 (Resignation). Diese stellen 12% des Baumbestandes, was im Vergleich zu anderen Baumbeständen ebenfalls als überdurchschnittlich eingestuft wird.

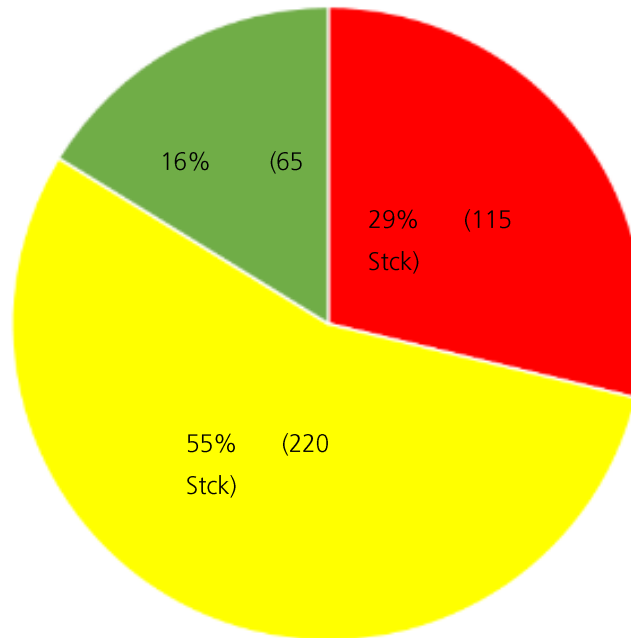
**Abb. 11: Anteil Erhaltungswürdigkeit**

Die Mehrheit der Bäume 55% (220 Stück) des Baumbestandes weisen eine neutrale Erhaltungswürdigkeit und 16% (65 Stück) eine hohe Erhaltungswürdigkeit auf (vgl. Abbildung 11).
